Momentliste for gode vinduskopier

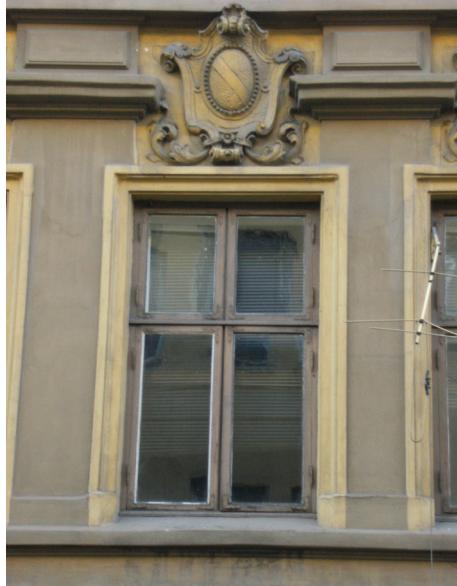
Originalt vindu i Dalsbergstien

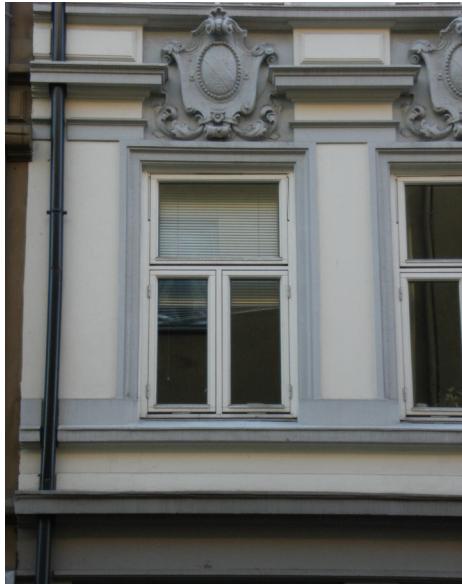
Ny, dårlig erstatning av vindu i Dalsbegstien, med blant annet feil rammeinndeling.
